NGUYÊN NHÂN GÂY LẠI THÂN XƯƠNG ĐÙI DO LỖI KỸ THUẬT ĐIỀU TRỊ

**TS BS BÙI VĂN ĐỨC
BV CTCH**

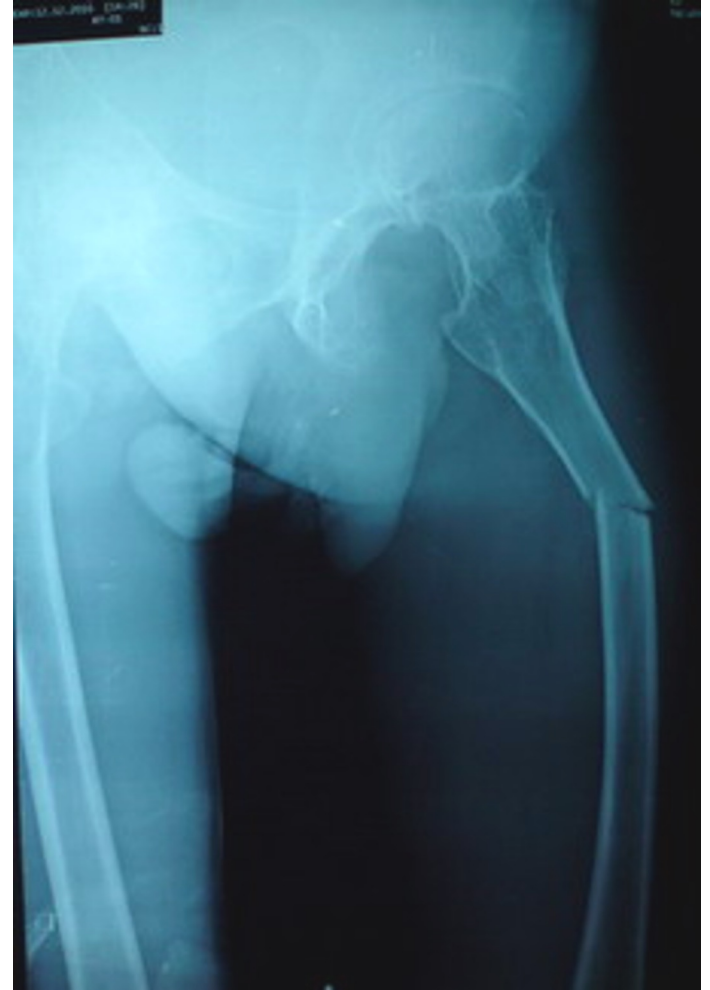
XQ trước mổ lần 1

- Thân xương đùi (T) gãy ở 1/3 trên .
- Đường gãy chéo 45° , đơn giản , gập góc 30° trong
- Ống tủy rộng đều ở 1/3 giữa

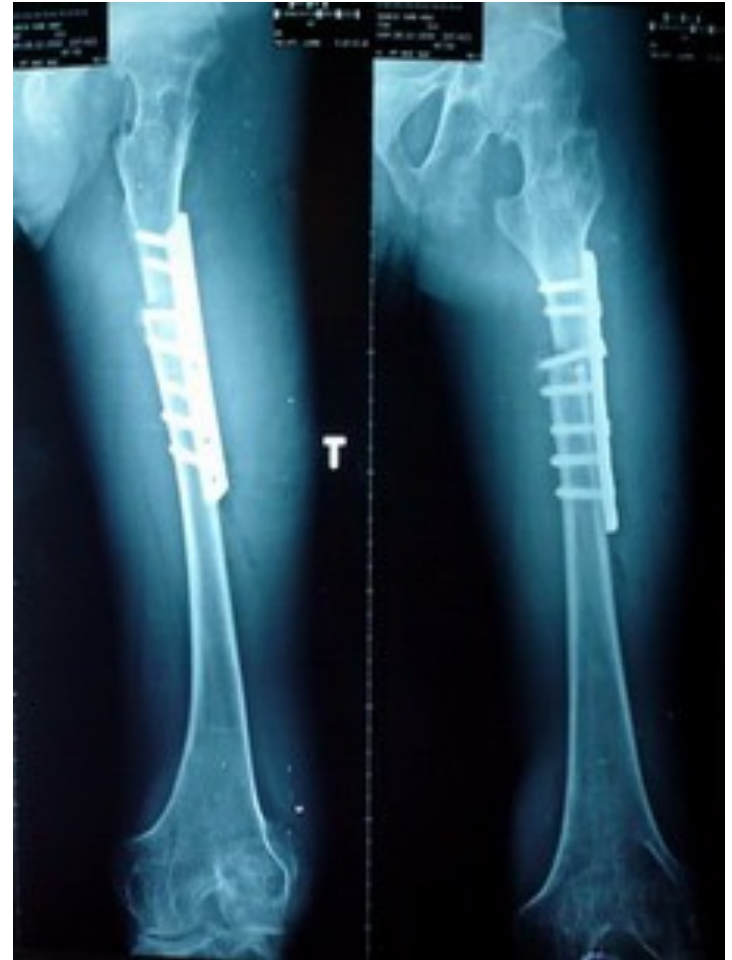
XQ sau mổ ngày 17/12/2010

- Ổ gãy đã được nắn chỉnh
- KHX nẹp vít bỏ qua giai đoạn vít ép kết hợp 2 mặt gãy
- Nẹp vít đặt bên ngoài xương đùi :
 - . 2 vít trên đường gãy
 - . 4 vít dưới đường gãy
 - . 1 vít trong khe gãy

- Bắt vít vào khe gãy
- Thiếu vít cố định đoạn gãy gần
- Bỏ qua giai đoạn KHx mặt gãy

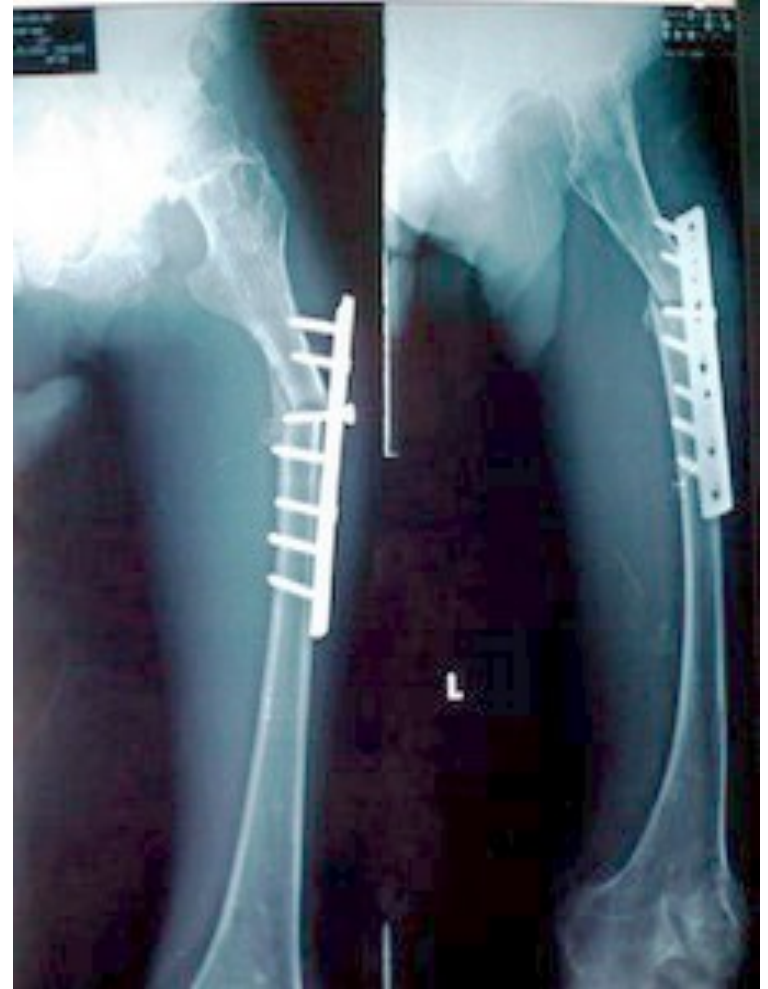
XQ trước mổ lần 2 -11/3/2011

- Ổ gãy cũ có đường gãy ngang
- Có 1 vít nằm trong khe gãy
(khe khớp giả)
- Nẹp vít trên ổ gãy cũ bị bong ở đoạn gãy dưới , gập góc 30^0 vào trong

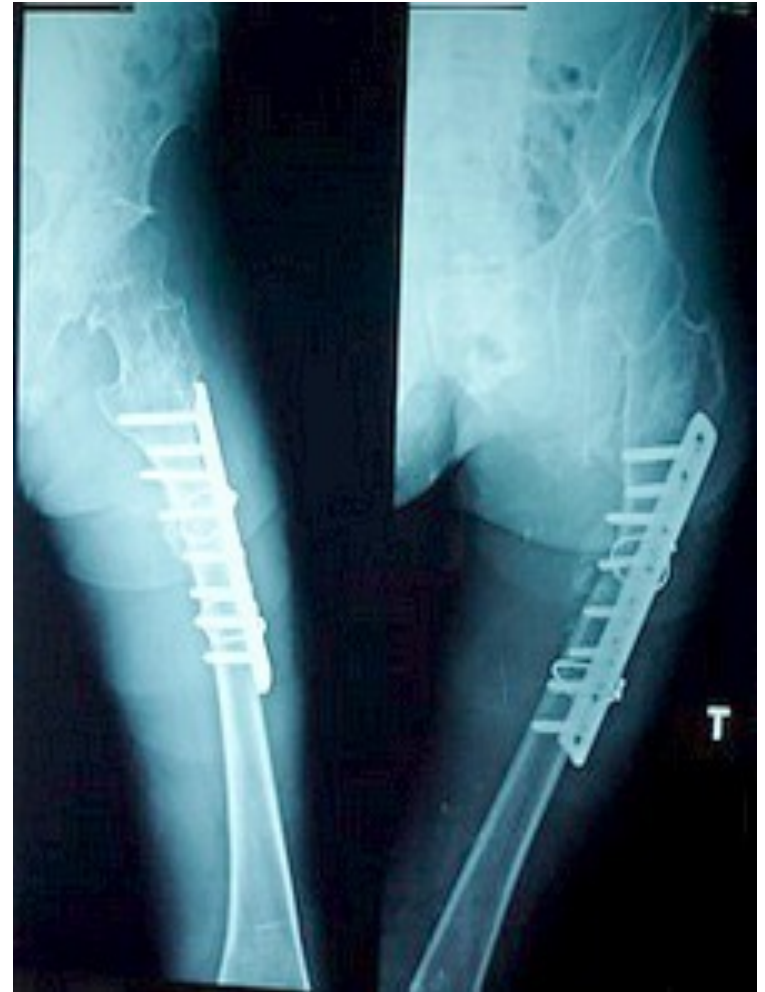
XQ sau mổ lần 2 – 11/3/2011

- Xương đùi (T) được nắn chỉnh trên bình diện nghiêng .
Trên bình diện thẳng gập góc trong 30°
- 1 nẹp vít to KHX thân xương đùi (T) , bề ngang bằng đường kính thân xương đùi
- Vòng chỉ thép thừa

Thiếu vít KHX đoạn gãy gần

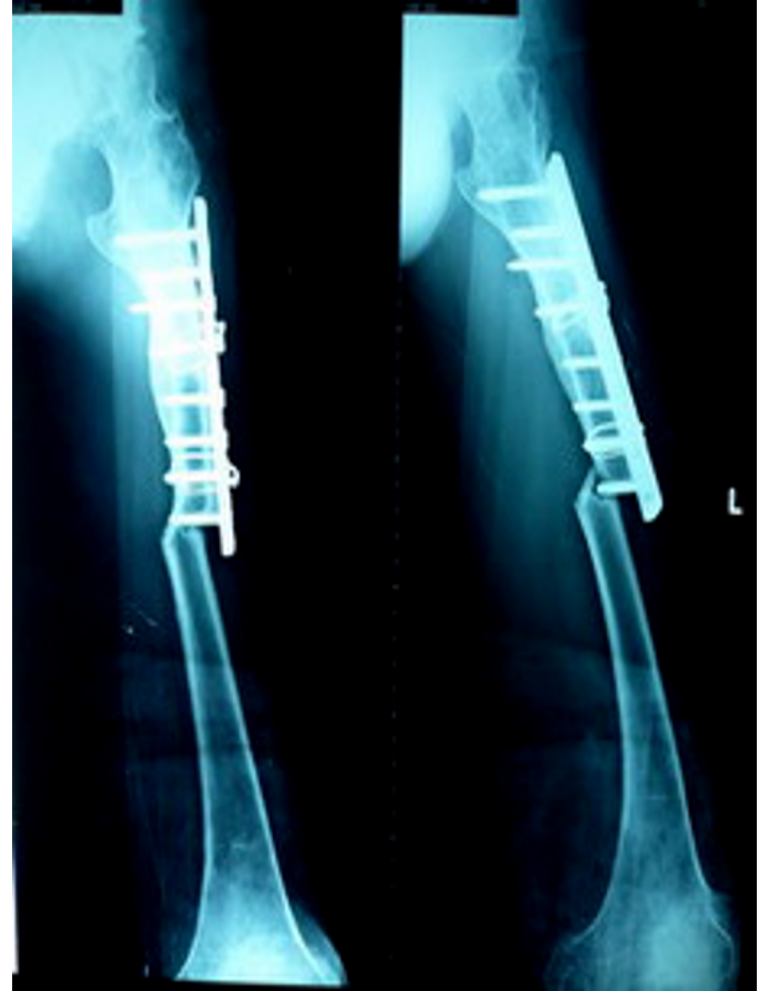
XQ trước mổ lần 3 – 02/01/2012

- Đường gãy thân xương đùi (T) ngang lỗ vít cuối cùng của nẹp vít khóa “ to khỏe ”
- Đường gãy ngang có 2 vị trí 1/3 giữa thân xương đùi (T) ; đoạn gãy xa xô dịch thân xương ra sau và trong , gập góc nhẹ 10^0 sau và ngoài .

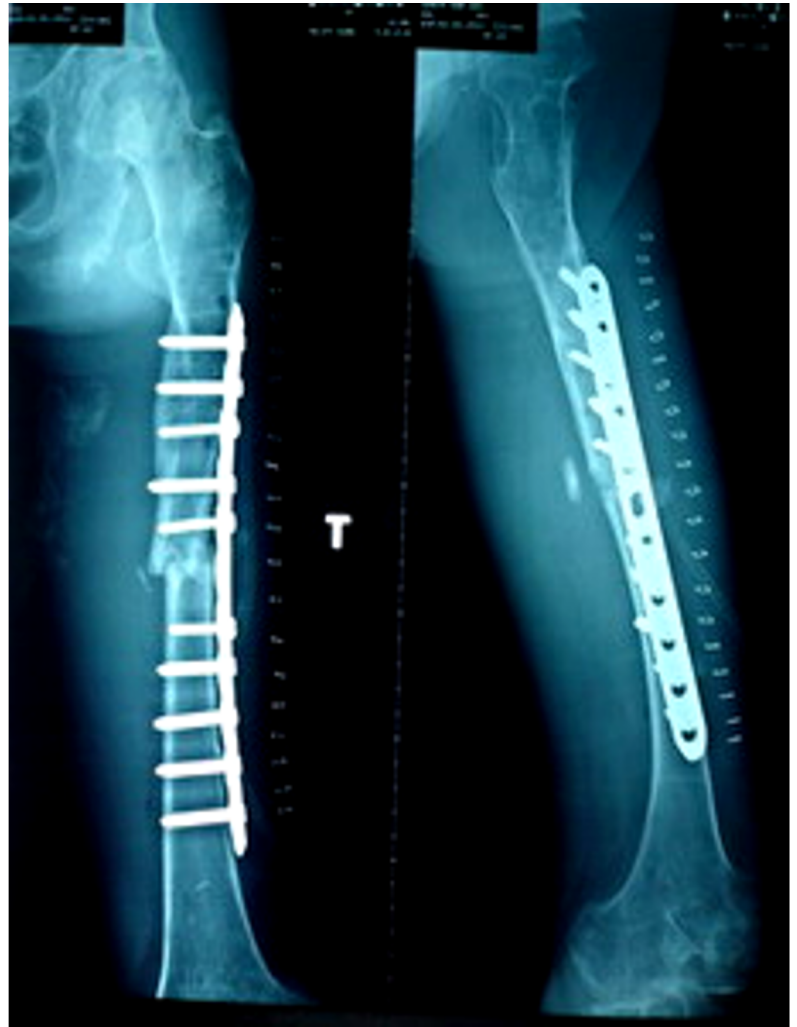
XQ sau mổ lần 3 – 02/01/2012

- Nẹp vít khóa bỏ lỗ trống
- Ghép xương ngân hàng mô

- Mất cân bằng lực chịu giữa sắt thép và xương đùi
- Ghép xương khô
